Niet-ontkoppelende starters

Technische informatie voor garagebedrijven

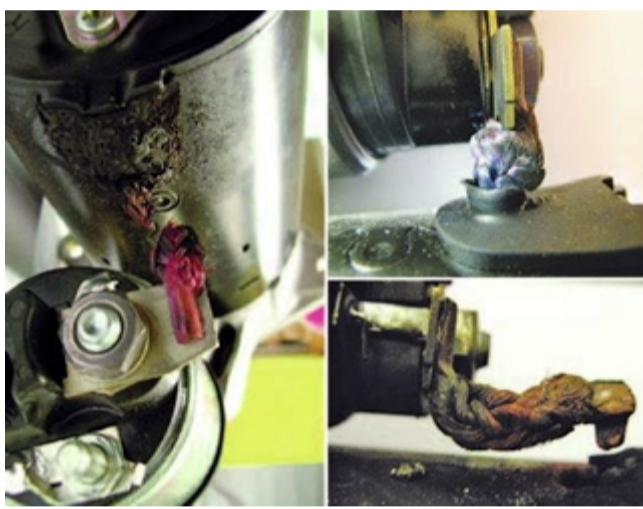
Verschroeide draad

De aansluitdraad kan overbelast worden door een niet ontkoppelende, geblokkeerde starter en daardoor verschroeien.

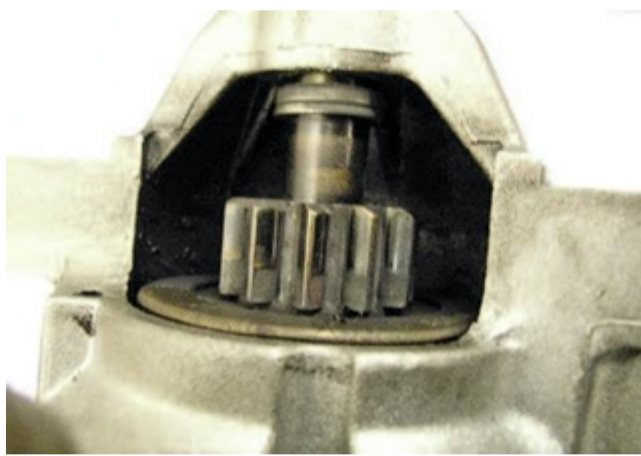
Uitgelopen as

Niet-ontkoppelende starters vertonen meestal een verkleurde blauwe schacht. Deze verkleuring is een duidelijke indicatie van extreme oververhitting.

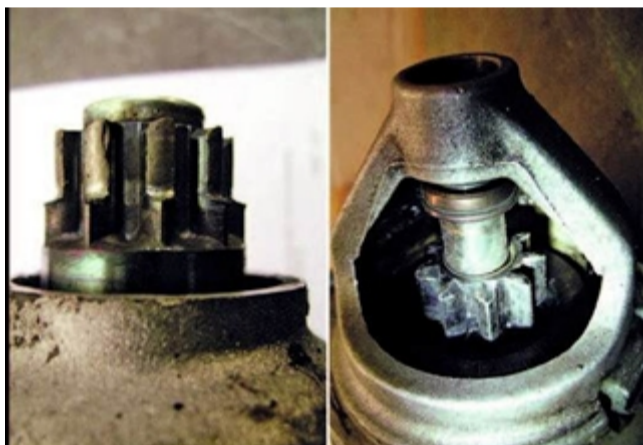
Versleten rondsel

Zoals het geval is met blauwe verkleuring op het rondsel en as, is een versleten rondsel een indicatie van onjuiste werking of onjuiste bediening van de starter.

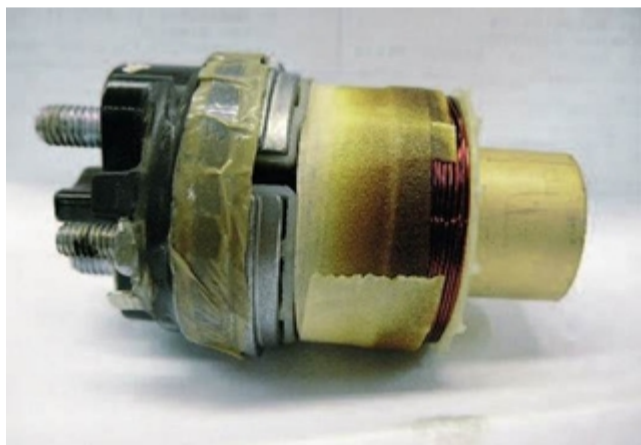
Beschadigde magneetschakelaar

Ernstig verkleurde wikkelingsisolatie in de magneetschakelaar is bewijs van een te lange activeringstijd van de magneetschakelaar via klem 50. Dit is bijvoorbeeld het gevolg van een defect contactslot of onjuiste bediening. Niet-ontkoppeling van de starter kan het gevolg zijn. Controleer altijd de bediening van de magneetschakelaar (contactslot, kabel, ...).

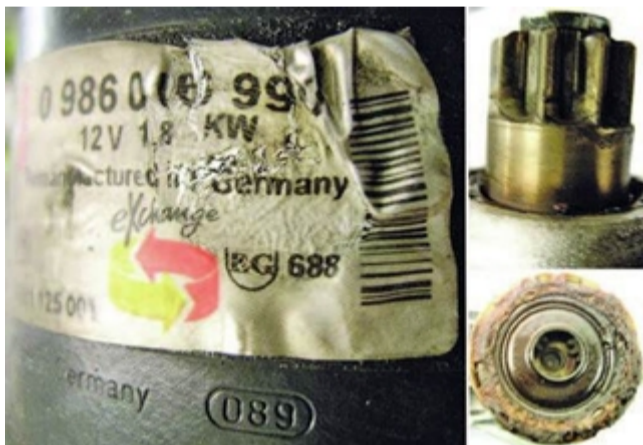
Oververhitte componenten

Als een starter niet ontkoppelt, wordt er extreme hitte gegenereerd als gevolg van een hoge omwentelingssnelheid (overbrengingsverhouding van de motor tot 1:12!). Als gevolg daarvan kunnen bepaalde onderdelen (bijv. de tandwielen) oververhit of verschroeid raken. Indien de onderdelen van metaal zijn, zal opnieuw een blauwe verkleuring zichtbaar zijn.

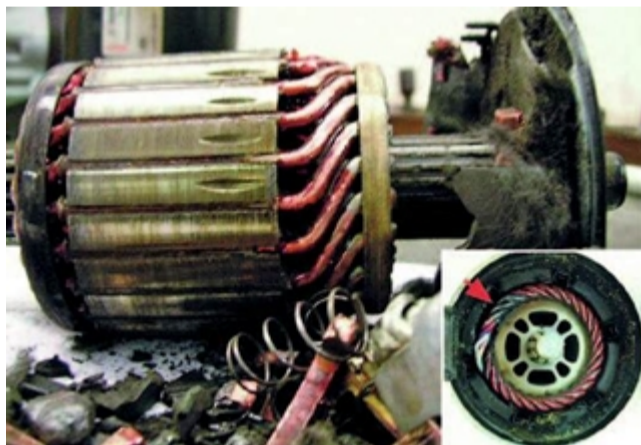
Uitgeworpen anker

De mechanische belastbaarheid van het anker wordt verminderd door de extreme hitte die door de hoge snelheid wordt opgewekt. De wikkelingen kunnen losraken of de commutator kan beschadigd worden als gevolg van de centrifugale krachten op het anker.
