Démarreurs restés engagés

Informations techniques pour les ateliers

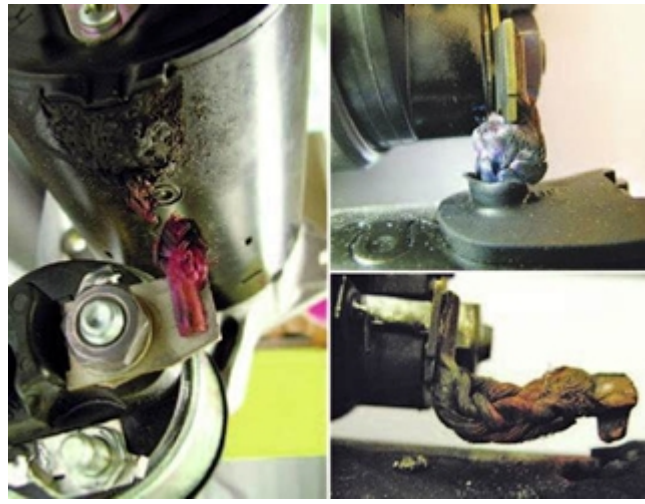
Surchauffe de la tresse

La tresse de connexion peut être sursollicitée par un démarreur resté engagé ou un démarreur bloqué et peut provoquer des incendies et brûlures.

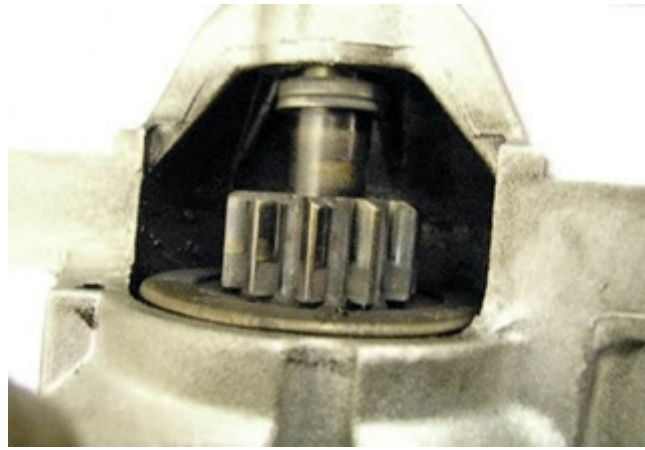
Axe bleu acier

Les démarreurs restés engagés présentent généralement une coloration bleuâtre au niveau de l'axe. Cette coloration est une indication claire d'une surchauffe extrême de la pièce.

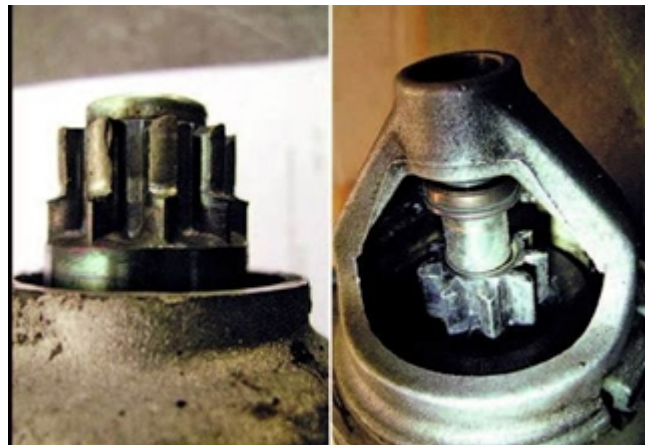
Pignon usé

Comme c'est le cas avec la coloration du pignon et de l'arbre d'induit, un pignon usé est l'indication d'un défaut d'utilisation ou d'actionnement du démarreur.

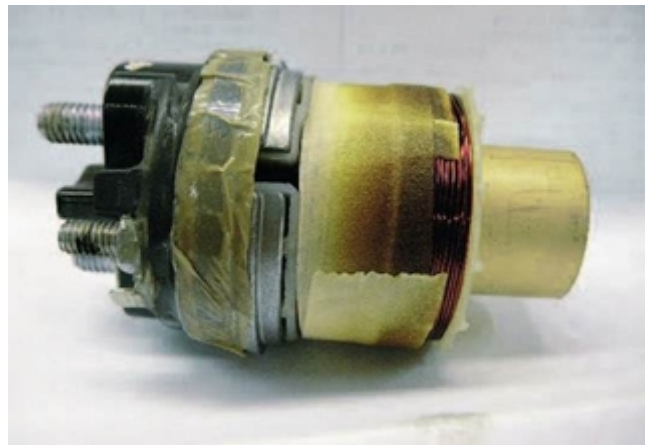
Solénoïde endommagé

Une forte coloration de l'isolation du bobinage à l'intérieur du solénoïde est la preuve d'un temps d'actionnement trop long via la borne 50. Cela se produit par exemple à cause d'un contacteur à clef défectueux ou de son fonctionnement incorrect. Contrôlez toujours la commande du solénoïde (contacteur à clef, câble, ...) sinon un démarreur non dégagé peut être la conséquence de ce dysfonctionnement.

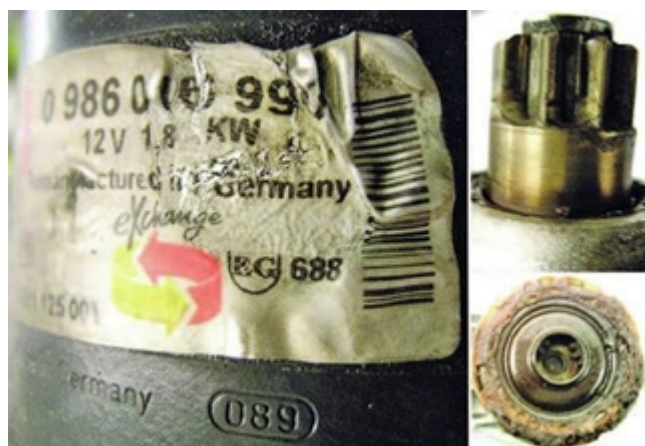
Surchauffe des composants

Si le pignon du démarreur reste engagé, une chaleur extrême est générée en raison de la vitesse de rotation élevée (rapport de vitesse moteur / démarreur jusqu'à 1/12 !). Par conséquent, certains composants (comme le réducteur) peuvent surchauffer ou brûler. Si les composants sont en métal, une coloration bleue sera à nouveau visible.

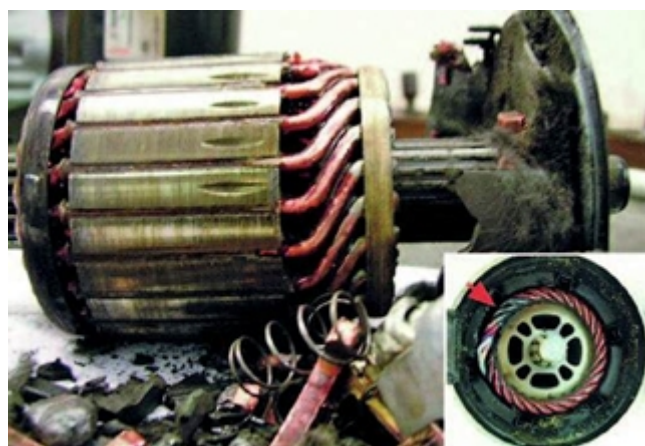
Induit centrifugé

La résistance mécanique de l'induit est réduite en raison de la chaleur extrême due à la vitesse de rotation élevée. Les bobinages peuvent se desserrer ou bien le collecteur peut même être endommagé à cause de la force centrifuge exercée sur l'induit.
