# Niet-ontkoppelende starters

## Technische informatie voor garagebedrijven

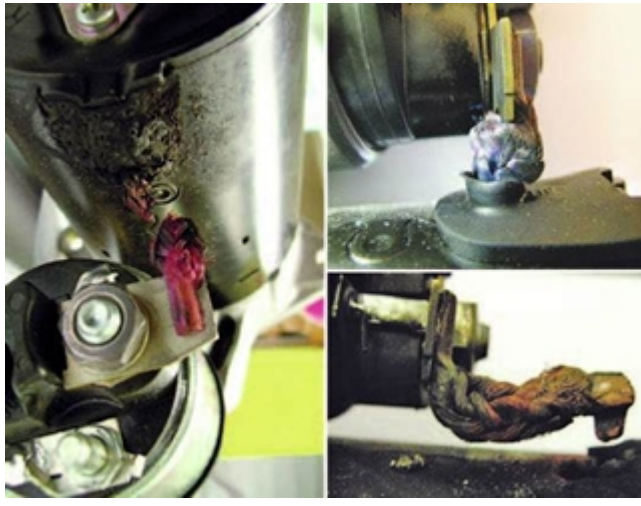
#### Verschroeide draad

De aansluitdraad kan overbelast worden door een niet ontkoppelende, geblokkeerde starter en daardoor verschroeien.

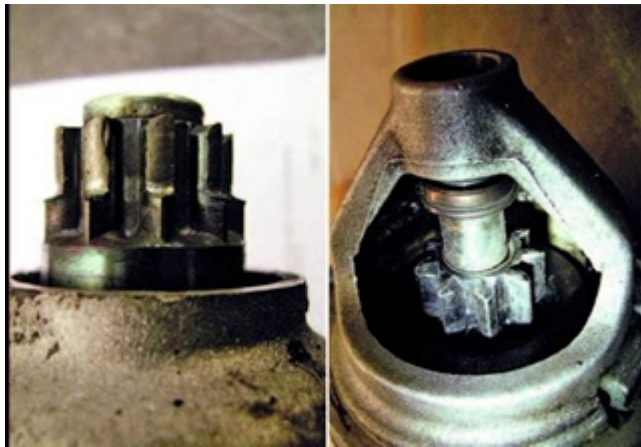
#### Versleten rondsel

Zoals het geval is met blauwe verkleuring op het rondsel en as, is een versleten rondsel een indicatie van onjuiste werking of onjuiste bediening van de starter.

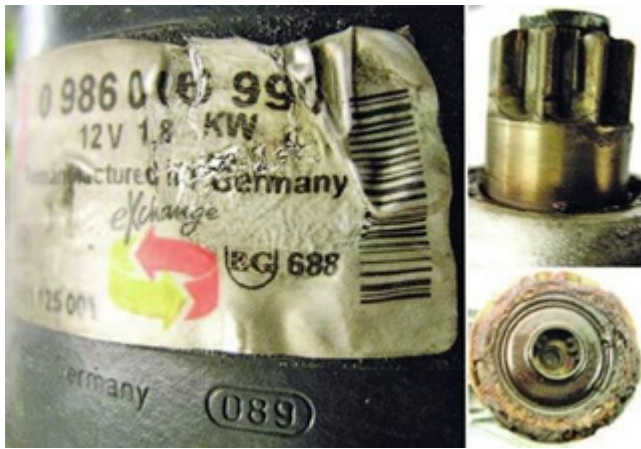
#### Oververhitte componenten

Als een starter niet ontkoppelt, wordt er extreme hitte gegenereerd als gevolg van een hoge omwentelingssnelheid (overbrengingsverhouding van de motor tot 1:12!). Als gevolg daarvan kunnen bepaalde onderdelen (bijv. de tandwielen) oververhit of verschroeid raken. Indien de onderdelen van metaal zijn, zal opnieuw een blauwe verkleuring zichtbaar zijn.

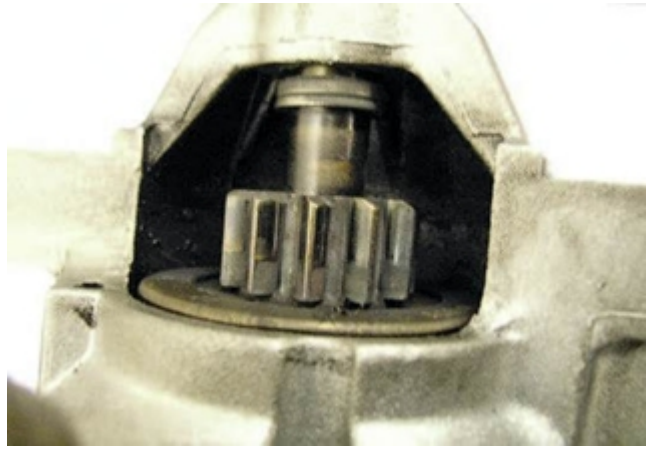
#### Uitgelopen as

Niet-ontkoppelende starters vertonen meestal een verkleurde blauwe schacht. Deze verkleuring is een duidelijke indicatie van extreme oververhitting.

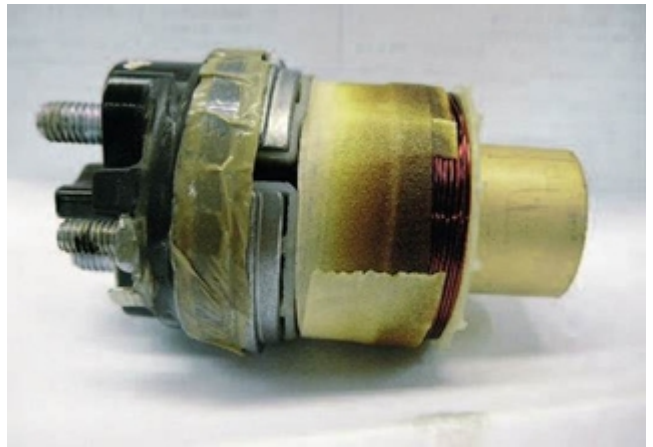
#### Beschadigde magneetschakelaar

Ernstig verkleurde wikkingsisolatie in de magneetschakelaar is bewijs van een te lange activeringstijd van de magneetschakelaar via klem 50. Dit is bijvoorbeeld het gevolg van een defect contactslot of onjuiste bediening. Niet-ontkoppeling van de starter kan het gevolg zijn. Controleer altijd de bediening van de magneetschakelaar (contactslot, kabel, ...).

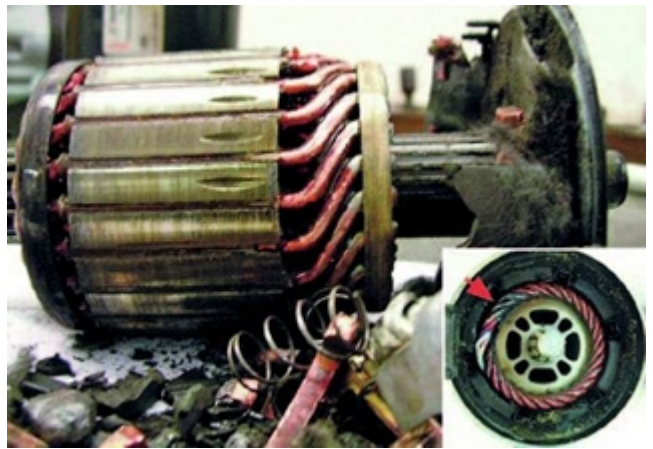
#### Uitgeworpen anker

De mechanische belastbaarheid van het anker wordt verminderd door de extreme hitte die door de hoge snelheid wordt opgewekt. De wikkelingen kunnen losraken of de commutator kan beschadigd worden als gevolg van de centrifugale krachten op het anker.
