# Pouhá výměna zapalovací svíčky mnohdy nestačí

## Megaknocking může vážně poškodit motor

Únor 2026

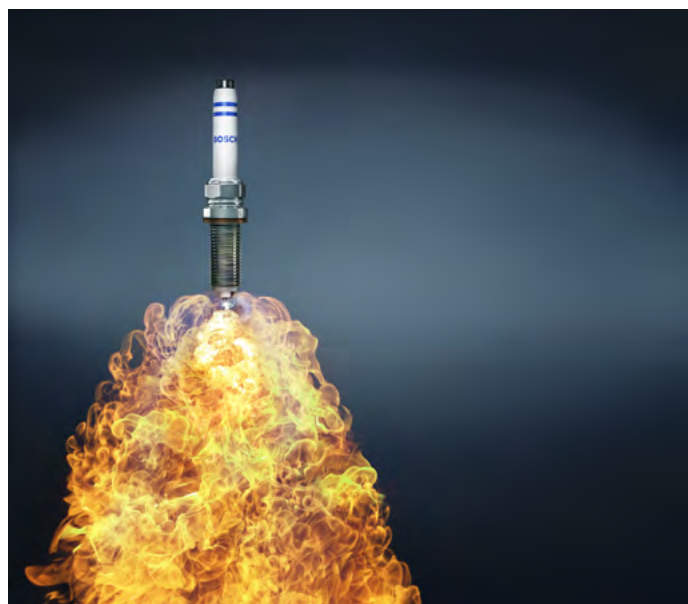
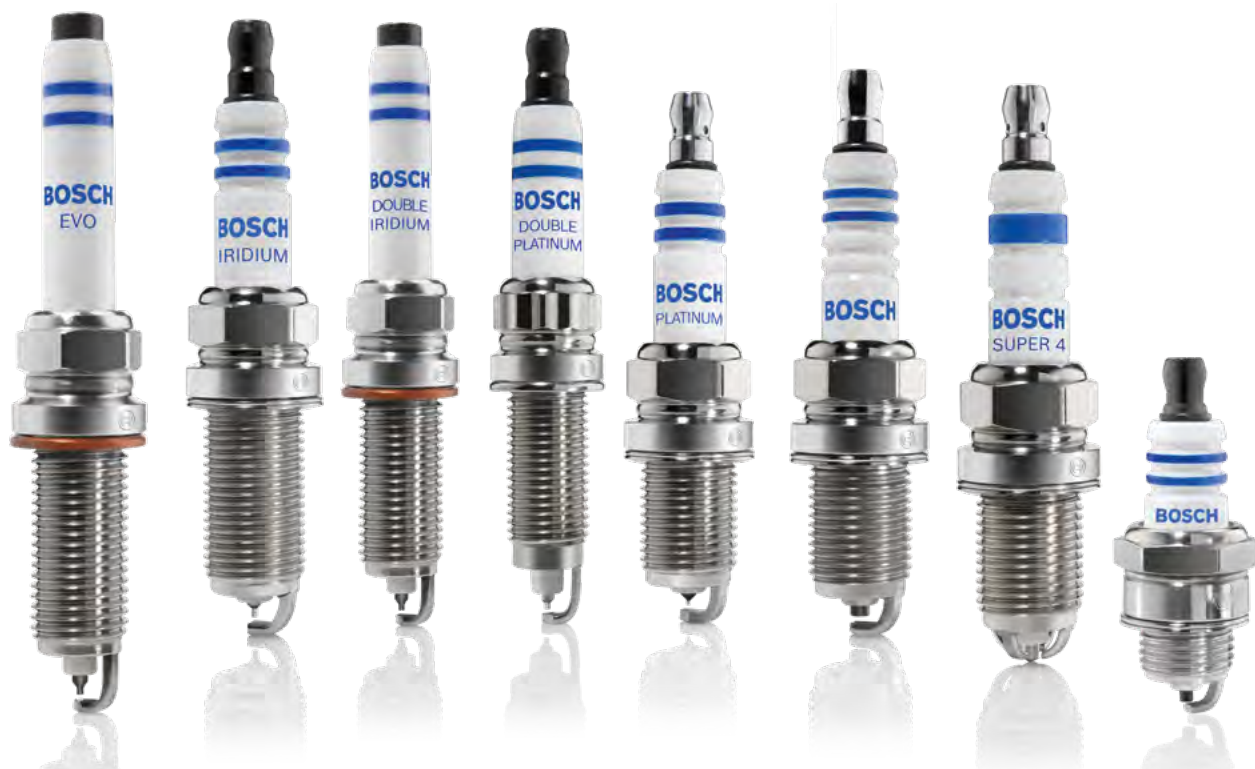
Toto předčasné zapálení se nazývá nízkootáčkové předběžné zapálení (LSPI). Výsledné výbušné spalování vytváří ve válci extrémní tlakovou vlnu (detonaci), která je mnohonásobně silnější než při běžném zapálení. Odborníci popisují tento jev jako „Megaknocking“. Generovaná síla je tak velká, že může vážně poškodit motor.

### Typické znaky poškození zapalovací svíčky způsobené LSPI:

- zlomený keramický izolátor
- roztavená zemnicí elektroda

Pokud obdržíte zapalovací svíčku s takovým poškozením, může být poškození/indikace na LSPI. Pouhá výměna zapalovací svíčky problém nemusí vyřešit, protože nová zapalovací svíčka může být taktéž poškozena z důvodu možného Megaknocking.
