Schade aan de startmotor door een te kleine of te grote accu

Technische informatie voor garagebedrijven

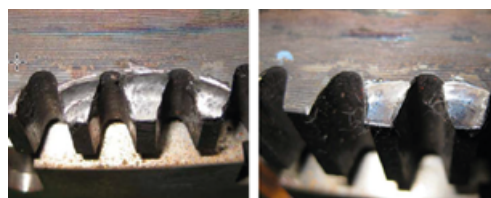
Voorbeelden van sterk versleten ratels op de tandwielrand na het ratelen:

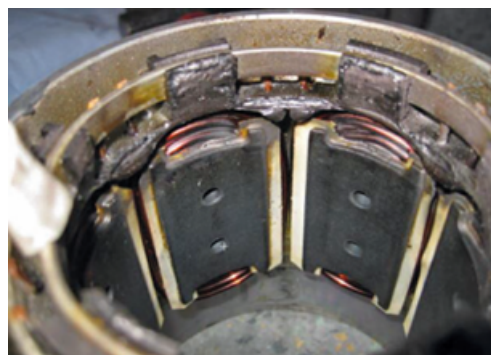
Voorbeeld van beschadiging aan de statorwikkelingen:

De isolatie smelt en de wikkeling verkleurt als gevolg van de zeer hoge temperaturen.

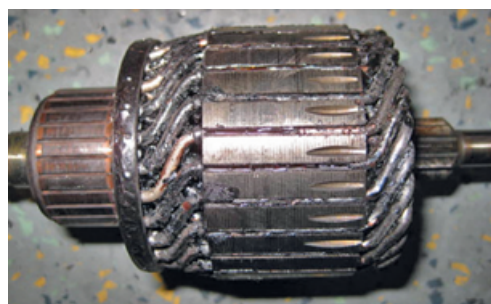
Voorbeeld van schade aan de wikkeling van het anker:

De ankerwikkelingen en het ankerplaatpakket verkleuren als gevolg van de zeer hoge temperaturen.
