Диагностика на дефектите само с един поглед: Лицата на подгревните свещи

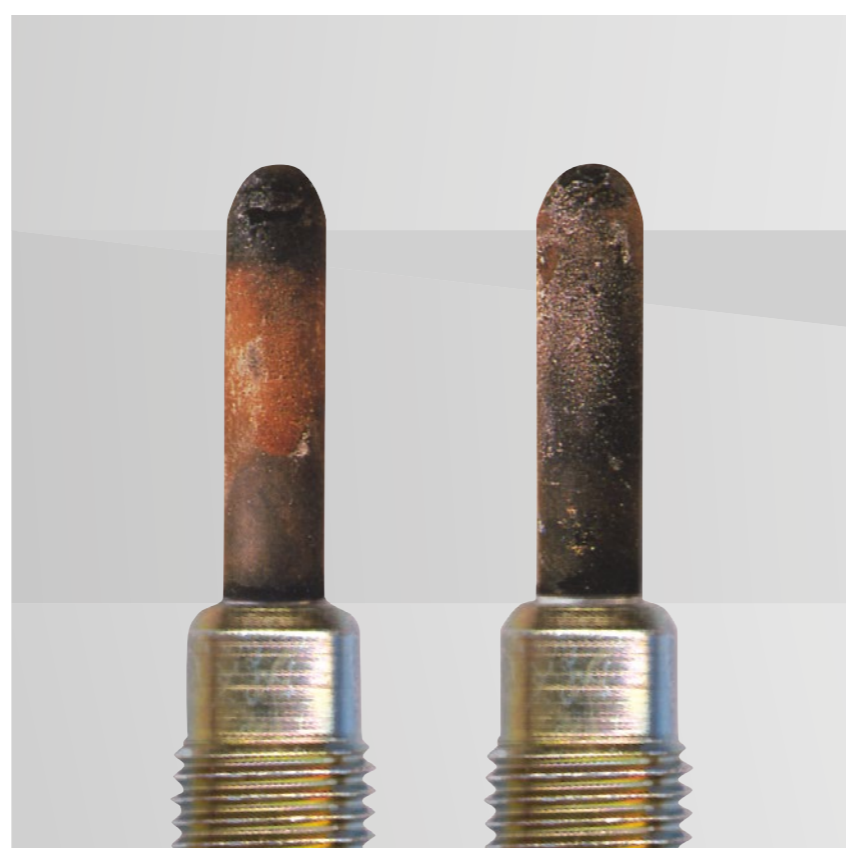
Повреден връх на нагревателния щифт

Преждевременен старт на впръскването.

Нагревателният щифт се нагорещява твърде силно, става крехък и може да се счупи.

Проверете системата за впръскване, настройте прецизно точката на впръскване.

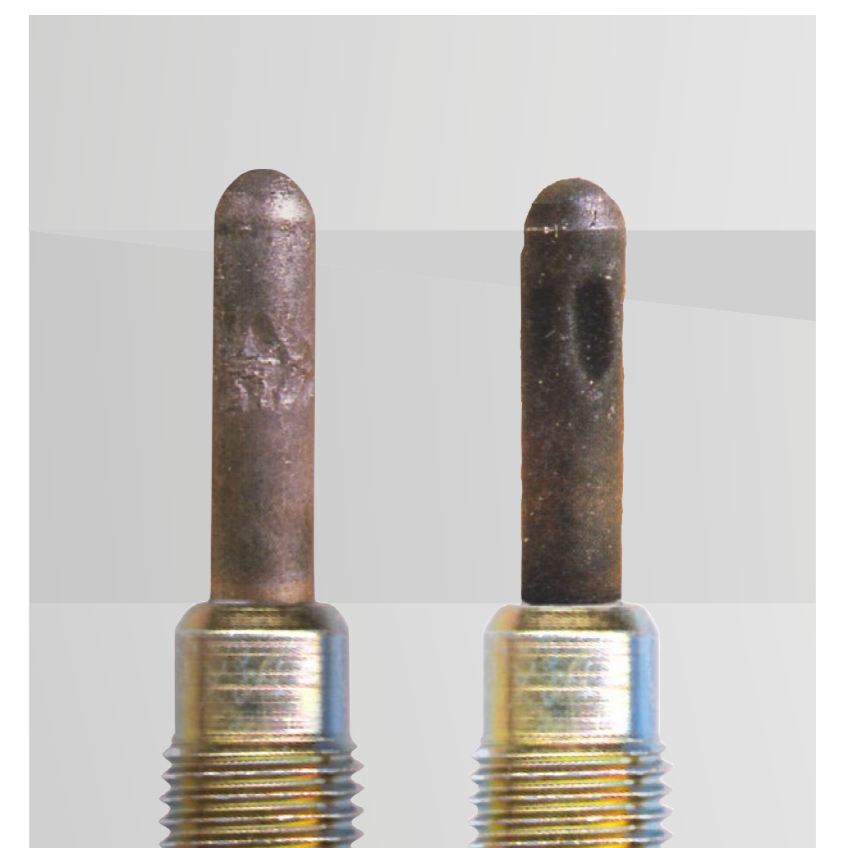
Издълбан и назъбен нагревателен щифт

Работа с прекомерно високо напрежение, напр. при стартова помощ. Прекомерно дълго подаване на енергия (реле за захранване/предподгреване). Недопустимо доподгреване при работещ двигател. Монтирана е свещ без възможност за доподгреване. Повишен волтаж на алтернатора.

Прекъснат нагревателен проводник.

Стартова помощ само при 12 V електрическа система на автомобила. Проверете системата на подгревните свещи. Заменете релето за предподгреване.

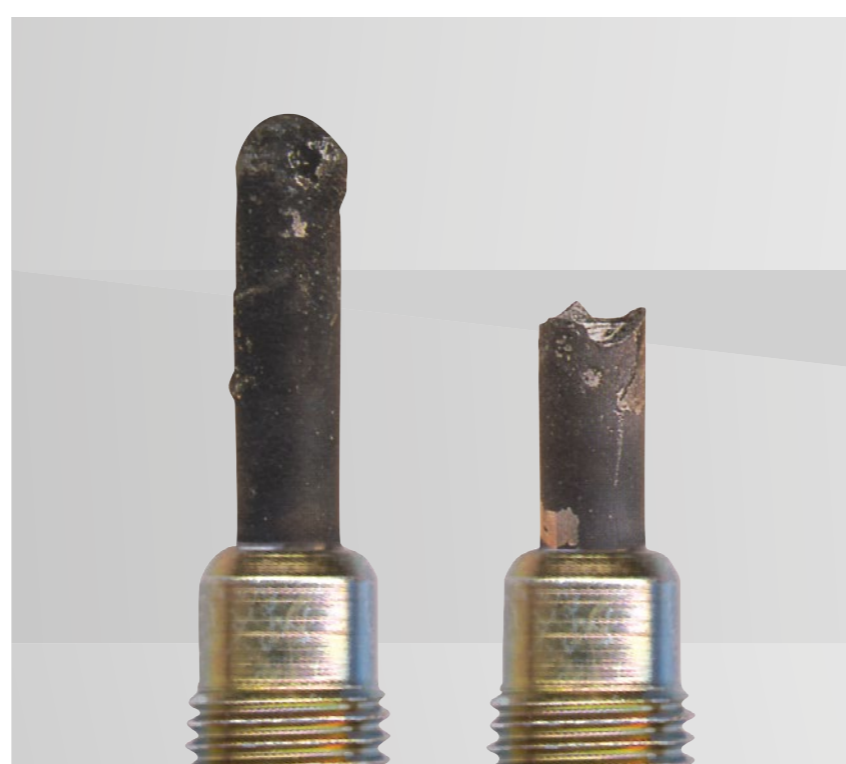
Стопен/счупен нагревателен щифт

Преждевременен старт на впръскването. По дюзите се е натрупал кокс или са износени. Повреда на двигателя (вследствие на повреден клапан, блокирало бутало и др.). Капещи дюзи. Блокирали бутални пръстени.

Нагревателният щифт се нагорещява твърде силно, разтапя се или се счупва.

Проверете системата за впръскване (напр. комбинацията дюза-дюзодържач), настройте прецизно точката на впръскване.

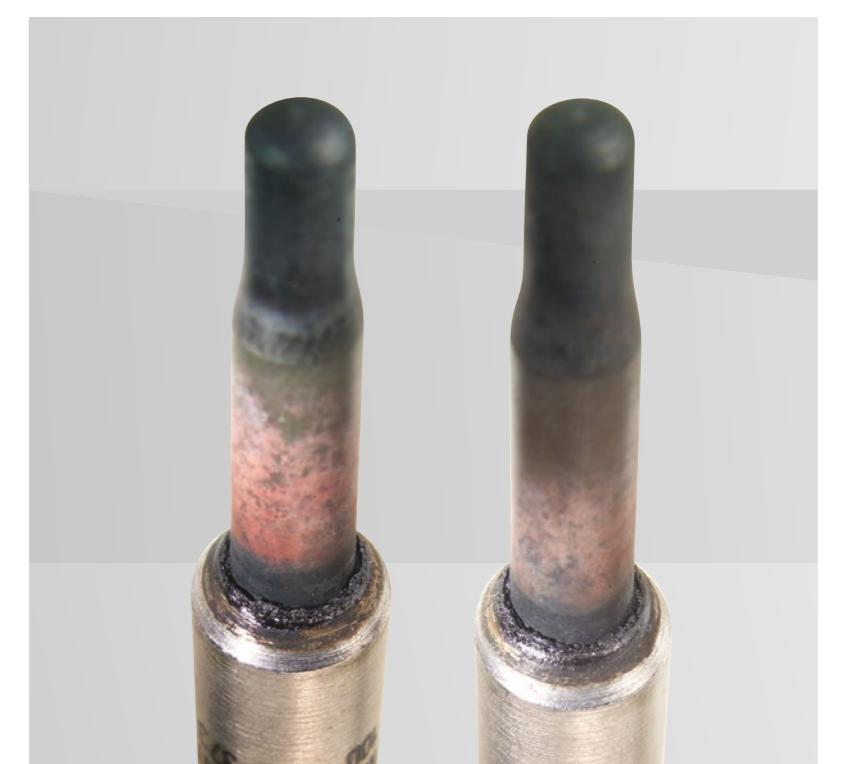
Прекъсване в подгревната свещ

Конусният отвор между корпуса на присъединителния щифт и нагревателния елемент е стеснено или запушено от коксови отлагания. Прекалено много топлина се разсейва от нагревателния щифт, контролната нажежаема жичка остава студена и до нагревателния проводник достига твърде много ток.

Прекъсване на отоплителния проводник, преждевременен отказ.

Проверете системата за впръскване, настройте прецизно точката на впръскване. Спазвайте посочения въртящ момент на затягане.

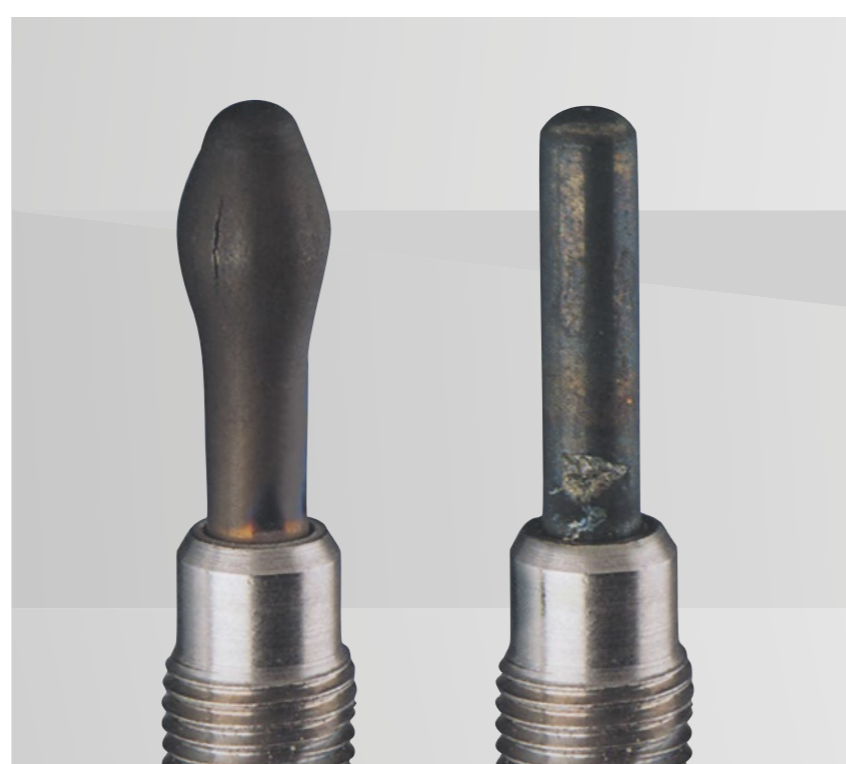
Прекъснат нагревателен щифт

Евтими свещи/имитация (тръбата може да се раздуе, да се спуква или дори да се взриви поради неправилно пълнене или лошо изсушаване на изолационния прах преди пълнене).

Късо съединение поради прегряване. Тръбата може да се спуква или да се взриви.

Ползвайте подгревни свещи Bosch.

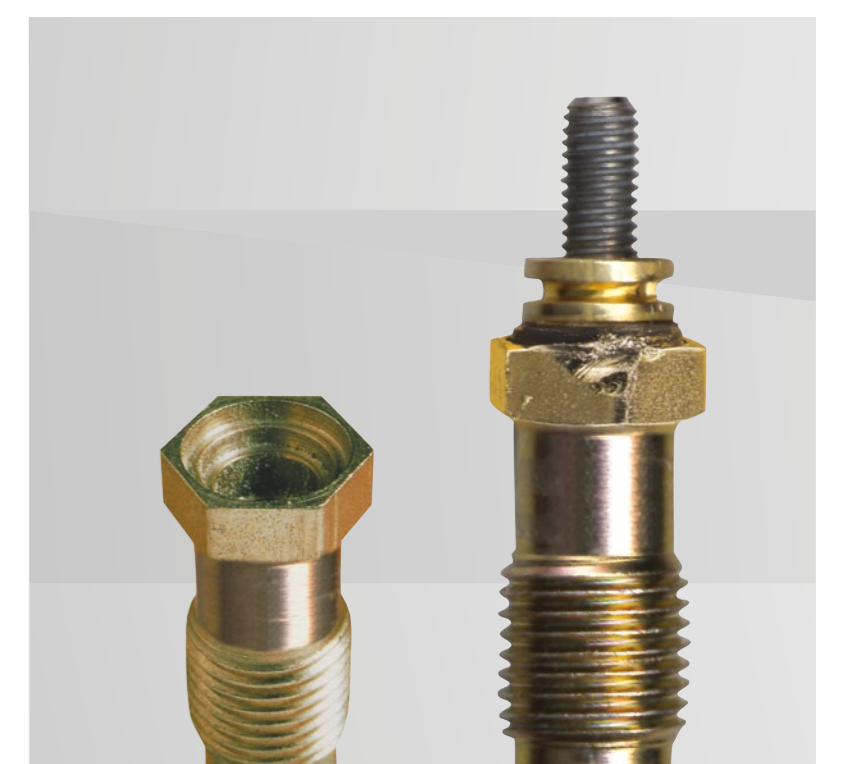
Повредена гайка на накрайника

Голям въртящ момент на затягане на гайката на накрайника. Използване на неправилен инструмент.

Скъсана гайка на накрайника, повреда на шестостена, късо съединение.

Използвайте подходящ гаечен ключ. Спазвайте точно посочения въртящ момент на затягане.

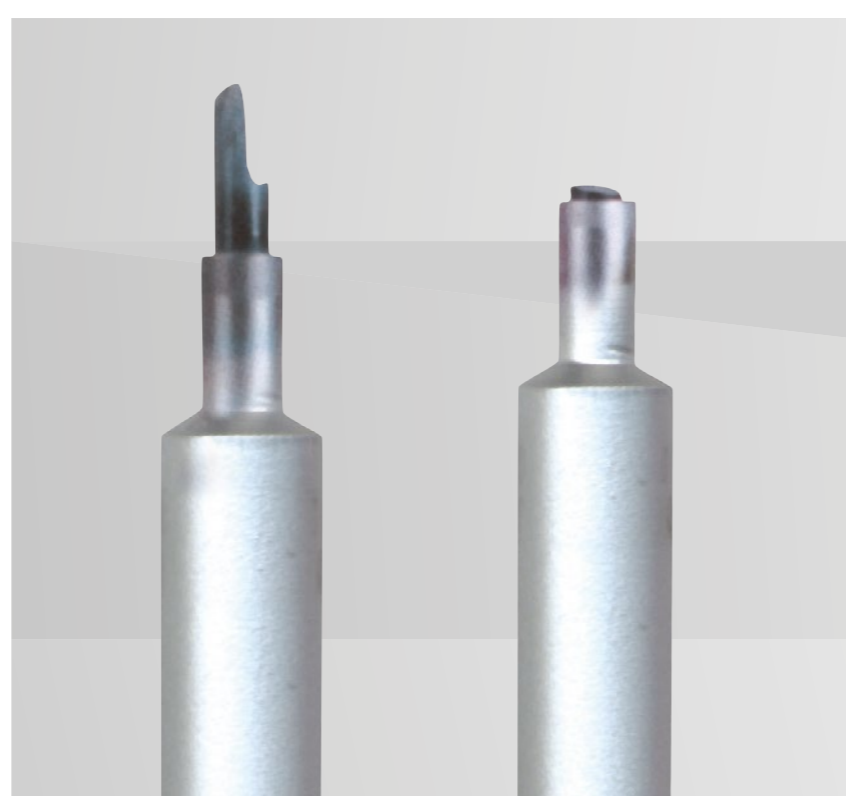
Счупен керамичен нагревател

Некоректна точка на впръскване. Неподходящ модел на струята. Свръхнапрежение (отнася се за стопен нагревател). Неправилна инсталация поради накланяне на присъединителния щифт при монтажа.

Керамичният нагревател се нагорещява твърде силно и се счупва.

Проверете двигателя за загуба на масло поради утечка. Проверете правилното функциониране на управляващия блок. Проверете правилното поставяне на присъединителния щифт.

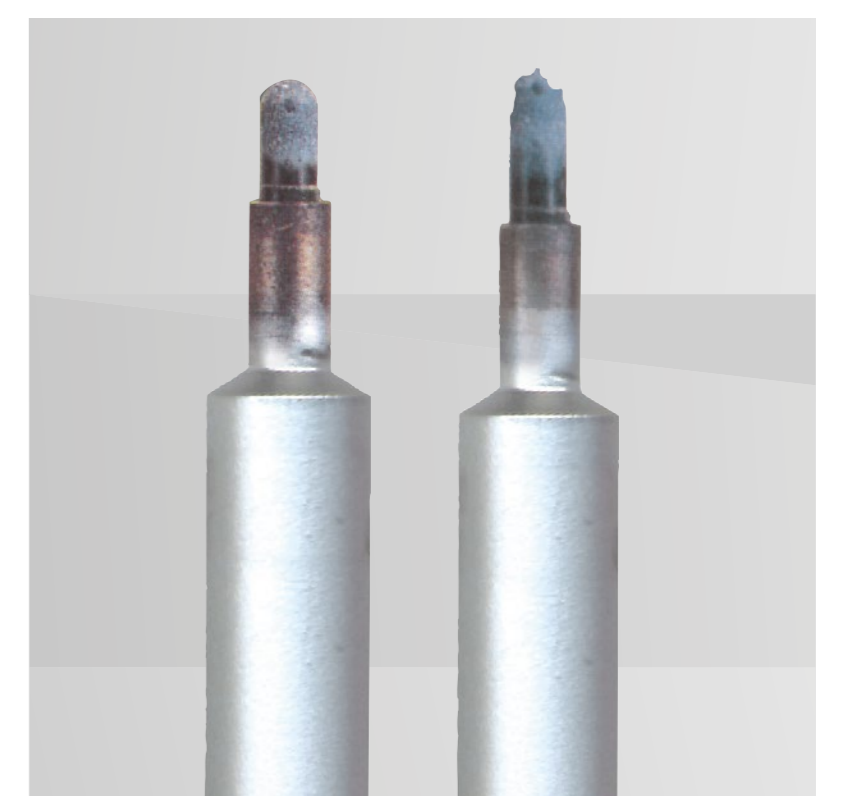
Сторен керамичен нагревател

Инсталиране на неподходяща подгревна свещ (напр. 12 V вместо 24 V свещ). Дефектен управляващ блок, който генерира твърде високо напрежение или не изключва протичащия ток достатъчно бързо.

Керамичният нагревателен елемент се стапя от свръхнапрежението.

Проверете алтернатора. Проверете правилното функциониране на управляващия блок. Използвайте подходящи за автомобила подгревни свещи.
