# Bosch stručni savjeti za servis i popravak: Kočione pločice

## Identificiranje i rješavanje najčešćih problema s kočionim pločicama:

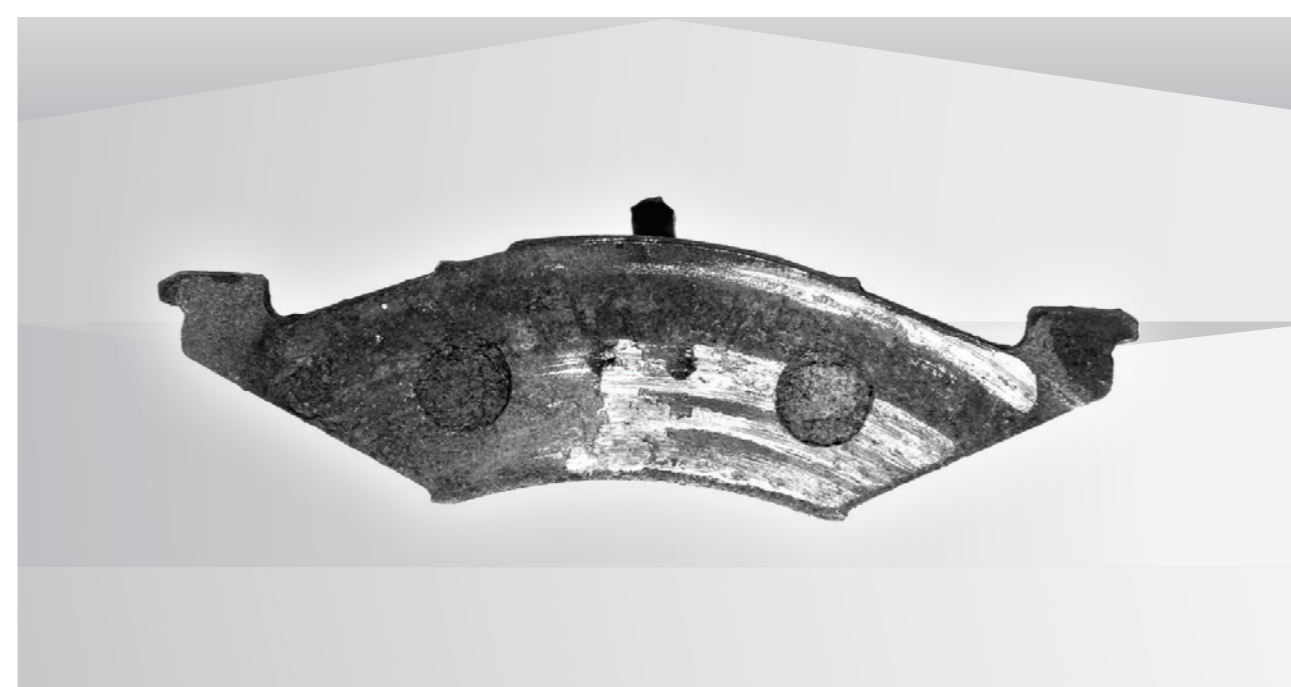
### Trošenje samo na jednoj strani

- ▶ Blokirana je kočiona čeljust i/ili klip kočione čeljusti
- ▶ Vođenje kočione čeljusti nije ispravno

- ▶ Prilikom kočenja vozilo vuče na jednu stranu
- ▶ Brže i/ili neravnomjerno trošenje kočionih pločica

- ▶ Kontrolirati kočionu čeljust i prema potrebi je zamijeniti
- ▶ Zamijeniti kočione pločice

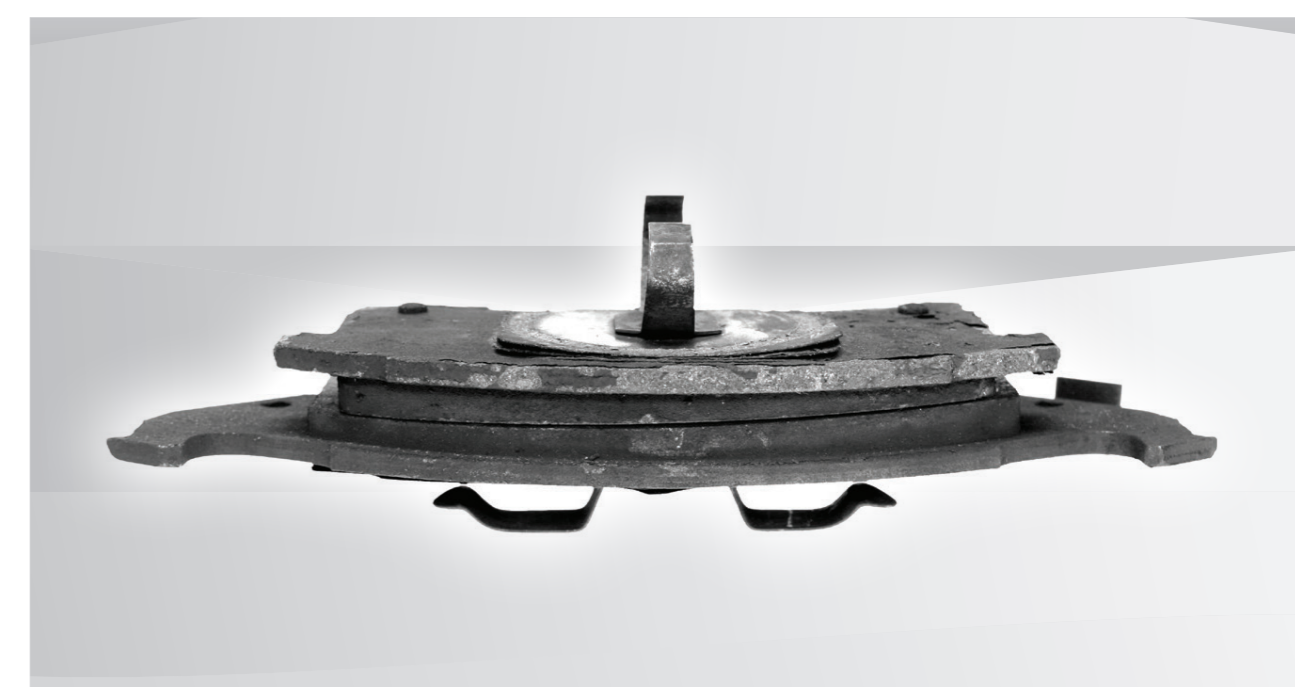
### Konusno trošenje – vertikalno ili horizontalno

- ▶ Istrošene brtve kočione čeljusti i/ili opruga
- ▶ Preveliki radni zazor kočione čeljusti

- ▶ Prijevremeno trošenje kočione pločice
- ▶ Šumovi pri kočenju

- ▶ Kontrolirati kočionu čeljust i prema potrebi je zamijeniti
- ▶ Zamijeniti kočione pločice

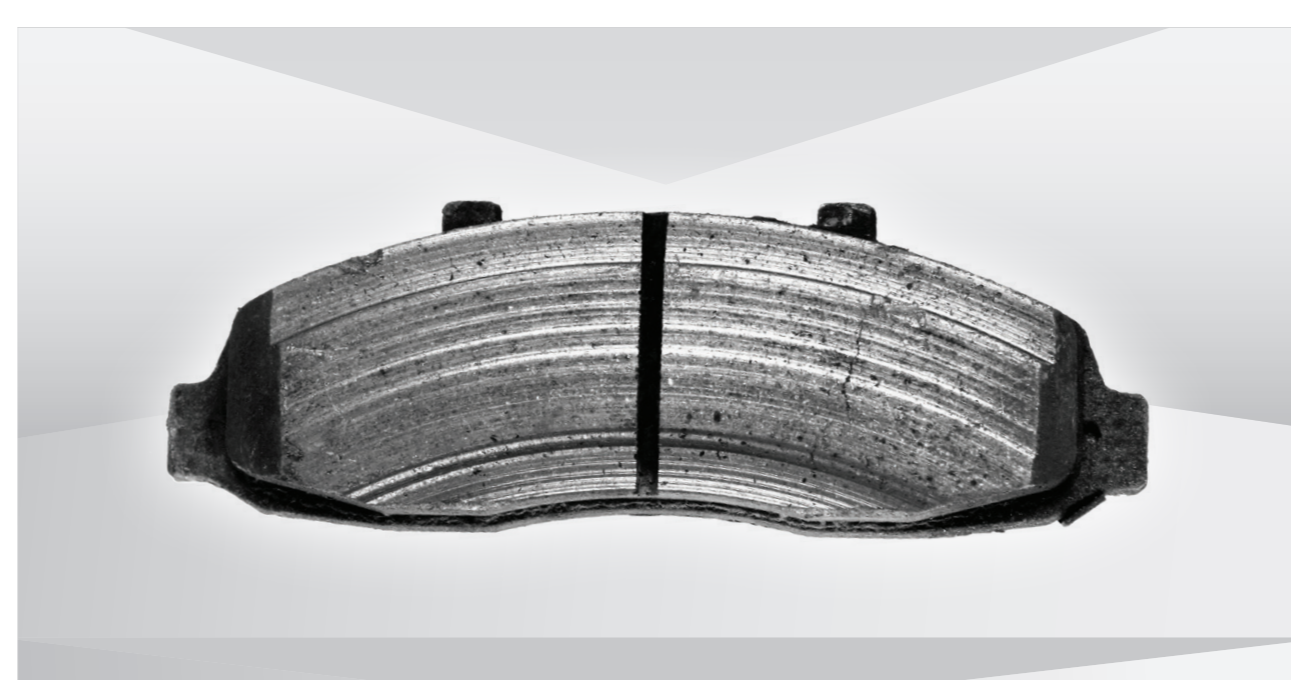
### Žljebovi i zarezi na tarnoj površini

- ▶ Prašina ili čestice metala na dodirnoj površini kočione pločice ili kočionog diska
- ▶ Ogrebotine na površini kočionog diska

- ▶ Šumovi pri kočenju
- ▶ Vibracije tijekom kočenja
- ▶ Smanjen kočioni učinak

- ▶ Kontrolirati kočioni disk i prema potrebi ga zamijeniti
- ▶ Zamijeniti kočione pločice

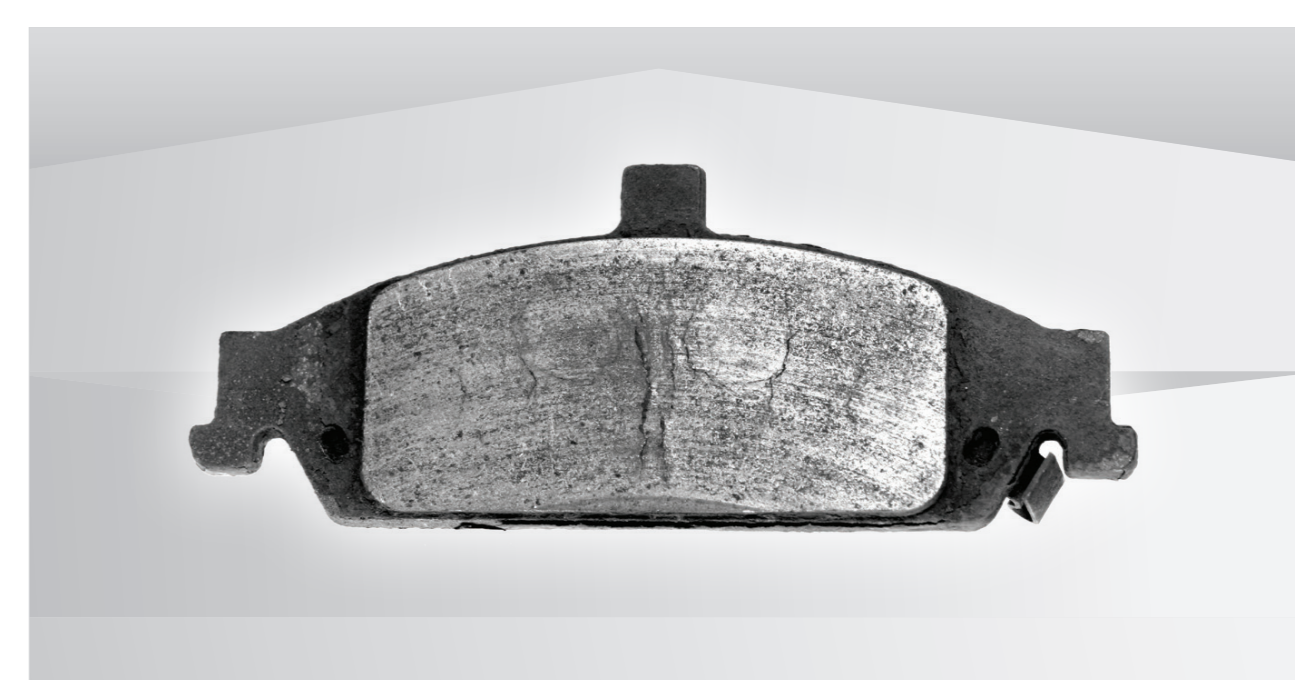
### Pukotine ili odlomljeni rubovi na tarnoj površini

- ▶ Ekstremno zagrijavanje zbog konstantnog kontakta između kočione pločice i kočionog diska
- ▶ Savijanje nosive ploče kočione pločice
- ▶ Blokirana je kočiona čeljust ili klip kočione čeljusti

- ▶ Šumovi pri kočenju
- ▶ Tijekom kočenja vozilo pulzira na jednoj strani
- ▶ Pregrijavanje na jednom kotaču
- ▶ Neravnomjerno trošenje kočione pločice

- ▶ Kontrolirati kočionu čeljust i prema potrebi je zamijeniti
- ▶ Zamijeniti kočione pločice
