## Bosch'tan servis ve tamir ipuçları: Fren Balataları

### **Fren balataları ile ilgili en yaygın sorunların belirlenmesi ve çözülmesi:**

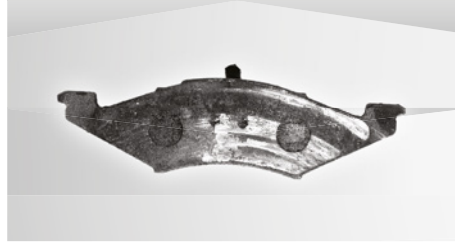
#### **Sadece tek tarafta aşınma**

- ▶ Fren kaliperi ve/veya kaliper pistonun tıkanması
- ▶ Kaliper kılavuz piminin düzgün çalışmaması

- ▶ Frenleme esnasında aracın tek yöne doğru çekilmesi
- ▶ Fren balatasında daha hızlı ve/veya eşit olmayan aşınma

- ▶ Fren kaliperini kontrol edin, gerekli ise değiştirin
- ▶ Fren balatalarını değiştirin

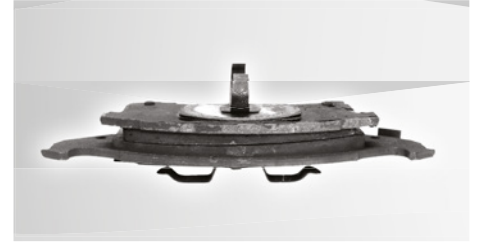
#### **Konik aşınma – dikey ya da yatay**

- ▶ Aşınmış fren kaliperi contaları veya yayları
- ▶ Kaliperin aşırı çalışma boşluğunun olması

- ▶ Fren balatasında erken aşınma
- ▶ Frenleme esnasında ses yapma

- ▶ Fren kaliperini kontrol edin, gerekli ise değiştirin
- ▶ Fren balatalarını değiştirin

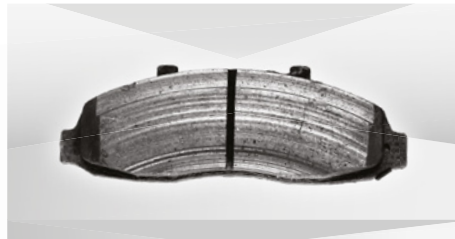
#### **Sürtünme malzemesinde oluk oluşumu ve kazınma**

- ▶ Fren balatası veya fren diskinin temas yüzeyinde toz ya da metal parçacıkların olması
- ▶ Fren disk yüzeyinde çizik oluşumu

- ▶ Frenleme esnasında ses yapma
- ▶ Frenleme esnasında titreme
- ▶ Frenleme verimliliğinin düşmesi

- ▶ Fren diskini kontrol edin, gerekli ise değiştirin
- ▶ Fren balatalarını değiştirin

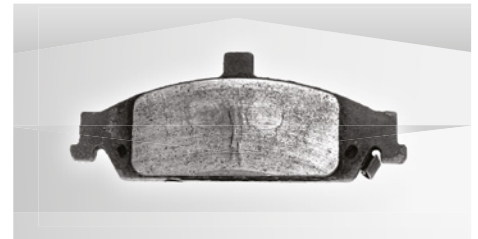
#### **Sürtünme malzemesinde çatlaklar veya kırık kenarlar**

- ▶ Fren balatası ve diskinin sürekli temasından dolayı çok fazla ısı birikimi
- ▶ Fren balatası destek plakasının eğilmesi
- ▶ Fren kaliperi ve/veya kaliper pistonun tıkanması

- ▶ Frenleme esnasında ses yapma
- ▶ Frenleme esnasında aracın tek yöne doğru çekilmesi
- ▶ Tek tekerlekte aşırı ısınma
- ▶ Fren balatasında eşit olmayan aşınma

- ▶ Fren kaliperini kontrol edin, gerekli ise değiştirin
- ▶ Fren balatalarını değiştirin
